ZNALECKÝ POSUDEK

č. 096/2009/ON-426

o stavebně-technickém stavu nemovitostí ve vlastnictví České republiky – Ministerstva dopravy, nacházejících se ve Spolkové republice Německo, Hamburk, v lokalitách Am Moldauhafen, Am Saalehafen a Peutestrasse 25.

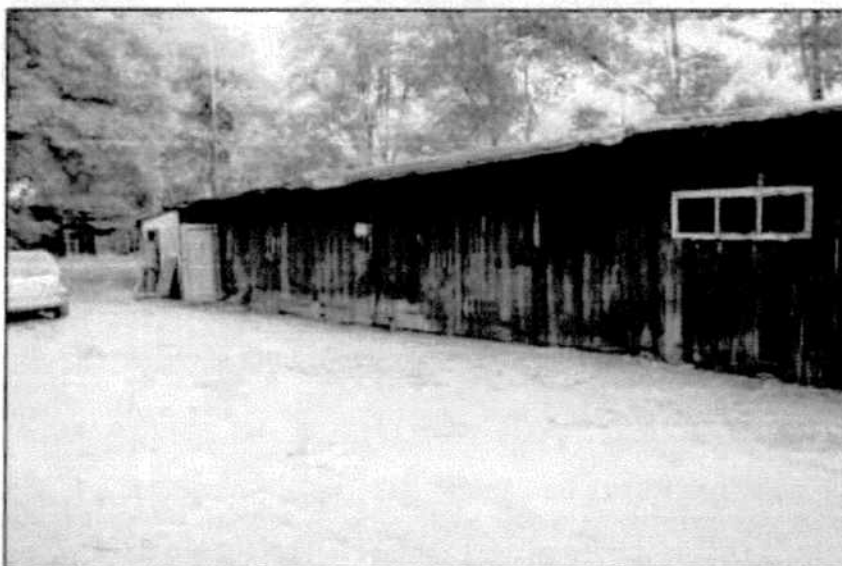
Objekty jsou převážně dřevěné nebo z materiálů na bázi dřevní hmoty, po době své životnosti, s výraznými deformacemi, v havarijním stavu, hrozí jejich zřícení.

Objekty dílen – havarijní stav

- **Vzhledem ke stavebnímu stavu a stáří dřevěných objektů (nebezpečný, havarijní stav) doporučuji tyto objekty demolovat, protože dochází k ohrožení zaměstnanců a případných návštěvníků. Doložená fotodokumentace jednoznačně na tuto skutečnost ukazuje**
- **Je třeba zajistit odborné uložení nebezpečných materiálů (barvy, oleje, atp.) nacházejících se v demolovaných budovách**
- **Sanovat zpevněné plochy**
- **Provést revizi el. zařizení nacházejícího se na dotčených pozemcích**
- **Obnovit umělé osvětlení tak, aby bylo v souladu s místními bezpečnostními předpisy**
- **Zajistit majetek vhodným oplocením, vstupní bránou, vstupními vrátky a označením**

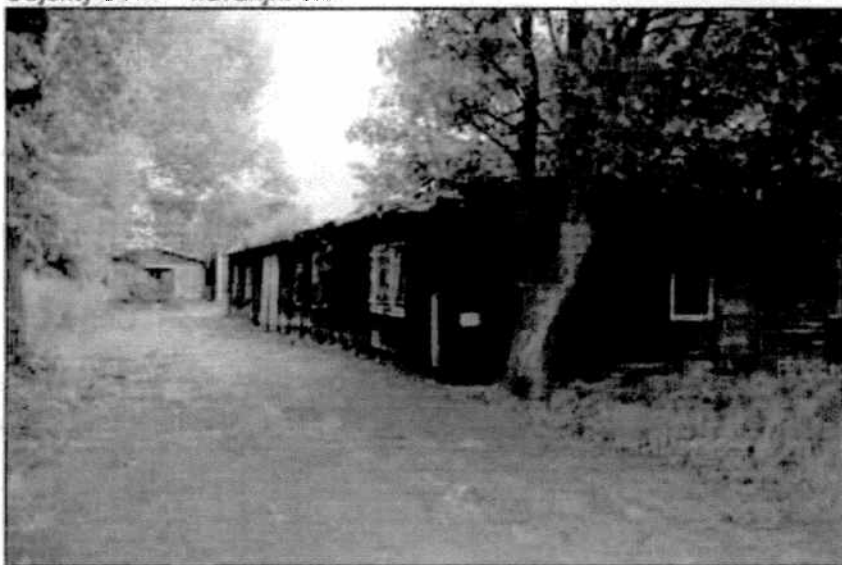
Objekty dílen – havarijní stav

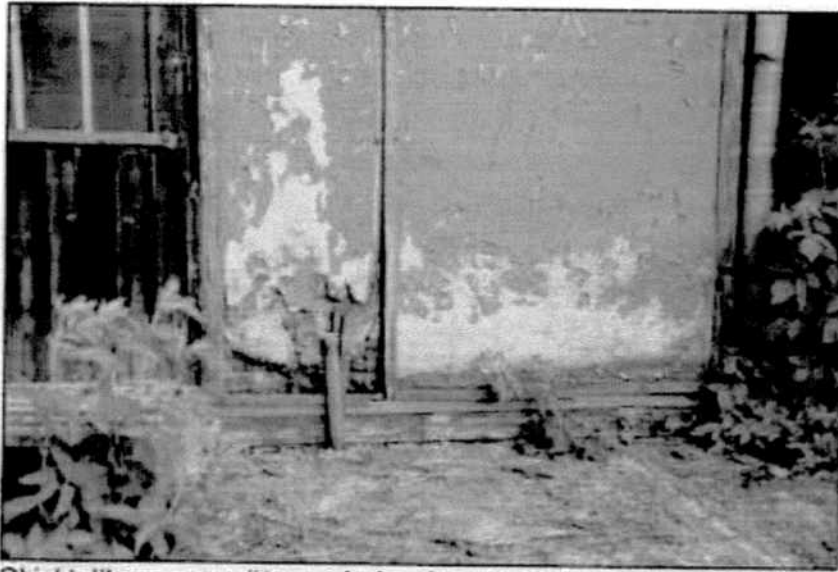
Objekt dílen – rozpadlé nosné obvodové panely – hrozí zřícení

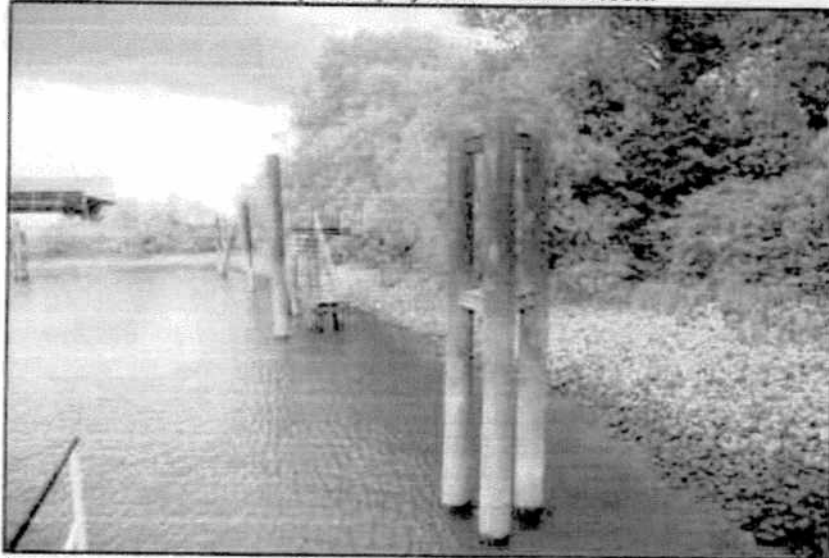
Dalby a piloty jsou neudržované, převážně špatně ukotvené do dna (výrazně se odchyľují od kolmice).

Đalby a piloty, včetně lávky – nutná sanace či odstranění

- Likvidace dalb a pilot ve vlastnictví ČR, obnova či odstranění přístupové lávky z vody na pevninu
- Provést celkovou revitalizaci území, včetně údržby porostů, odstranění starých a poškozených dřevin, odstranění náletových porostů z míst kolísání vodní hladiny atp. a to tak aby bylo vyhověno místním předpisům

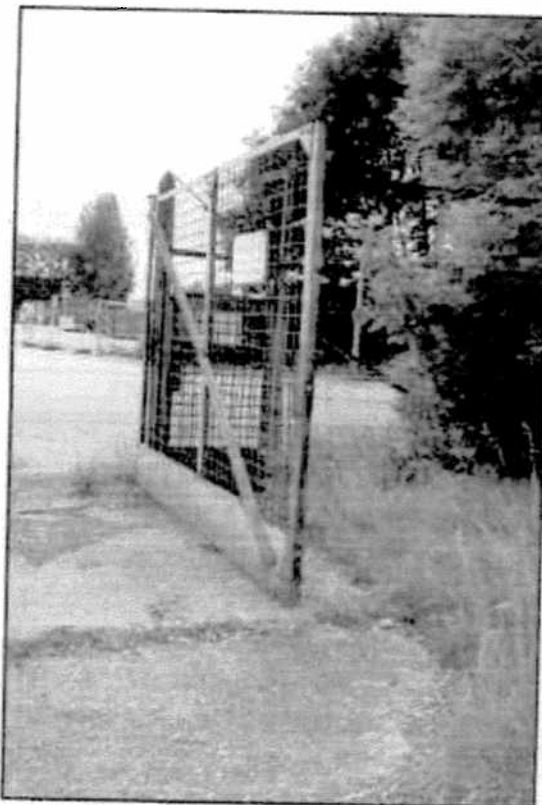
Oplocení, vstupní vrata a vstupní vrátka vykazují značné opotřebení korozi, nelze nebo velice obtížně se s nimi manipuluje, je třeba vše vyměnit.

Oplocení, vrata – nefunkční, zkorodované

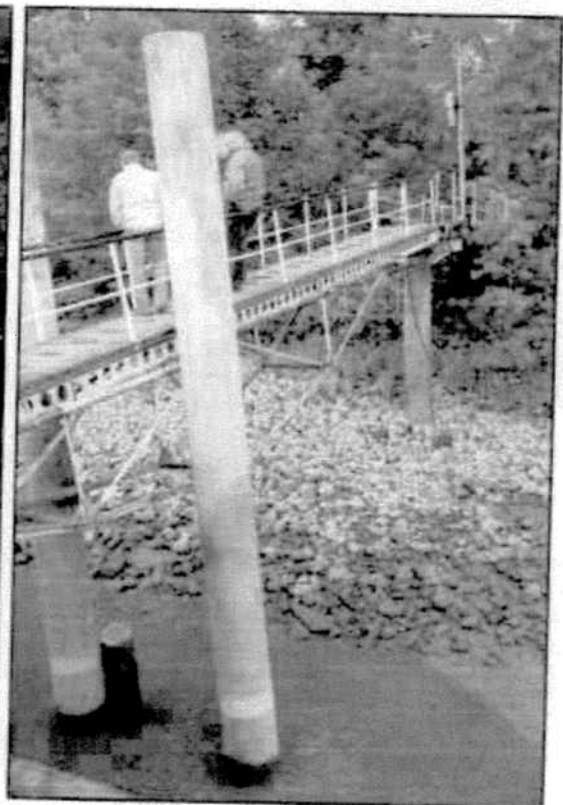
Lávka - zkorodovaná

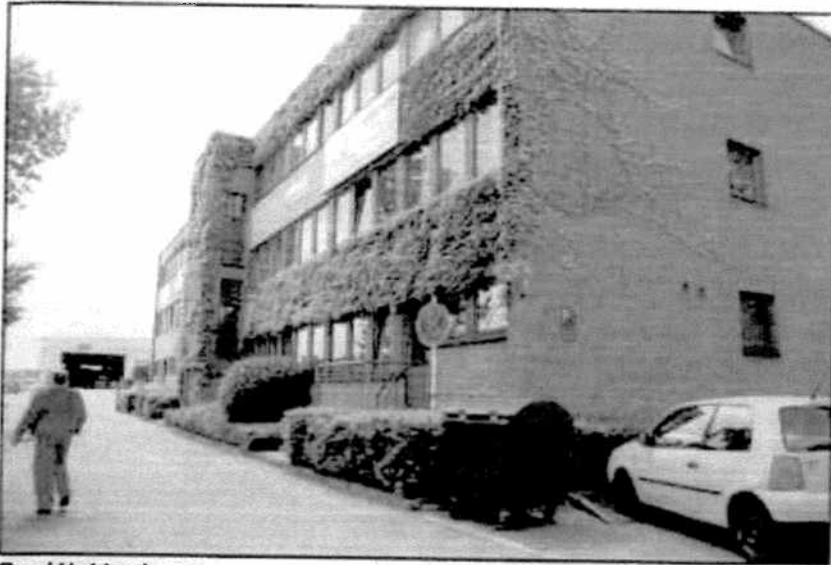
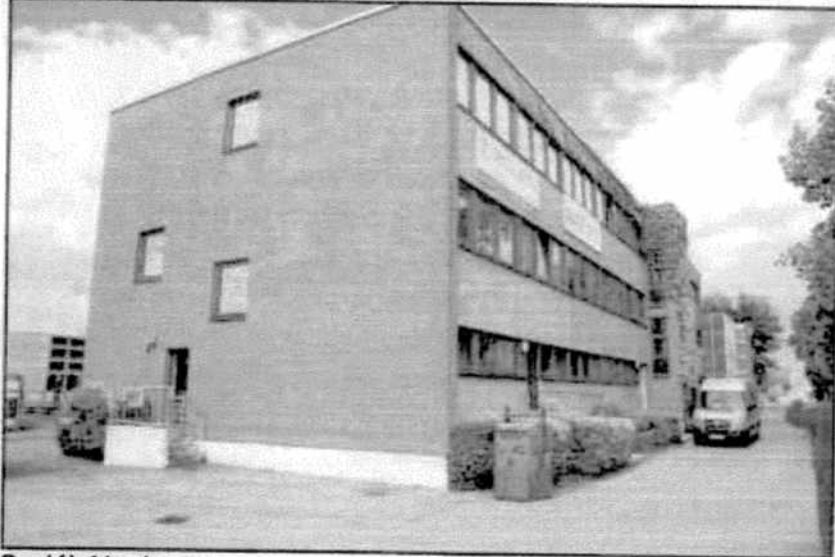
Sociální budova

Objekt vykazuje značné opotřebení a veškeré prvky krátkodobé životnosti již neodpovídají dnešním standardům. Ze stavebního hlediska objekt vyžaduje celkovou rekonstrukci a to tak, aby byl v souladu s místními zákony a předpisy a současně nabízel dostatečný komfort pro jeho předpokládané další využívání.

- Oprava rozvodů kanalizace ve třetím nadzemním podlaží objektu
- Oprava kanalizačního řádu vně budovy
- Výměna vadných uzávěrů vody
- Nezbytné opravy okenních křidel, doplnění lišt parapetů, dotmelení
- Oprava a dotmelení obvodového pláště
- Revize protipožárních pomůcek – v souladu s místními předpisy (hasicí přístroje atp.)
- Revize el.zařízení v budově
- Revize kouřových cest
- Revize topného zařízení
- Revize vodovodních a kanalizačních rozvodů, včetně jejich venkovních částí
- Provést revizi el. zařízení nacházejícího se na dotčených pozemcích

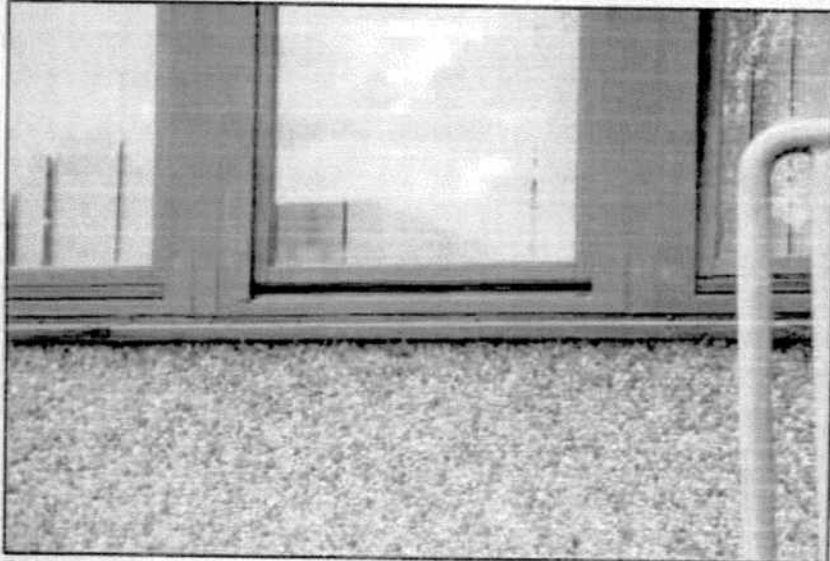
Poškozená okna, chybí lišty, chybí parapety, celková netěsnost

- Komplettní oprava pásů oken v celé budově, výměna některých okenních křidel, oprava kování oken, oprava tmelení, oprava nátěrů včetně odstranění původních, nejlépe výměna za nová okna, s kvalitními tepelné technickými parametry
- Vymalování společných částí budovy

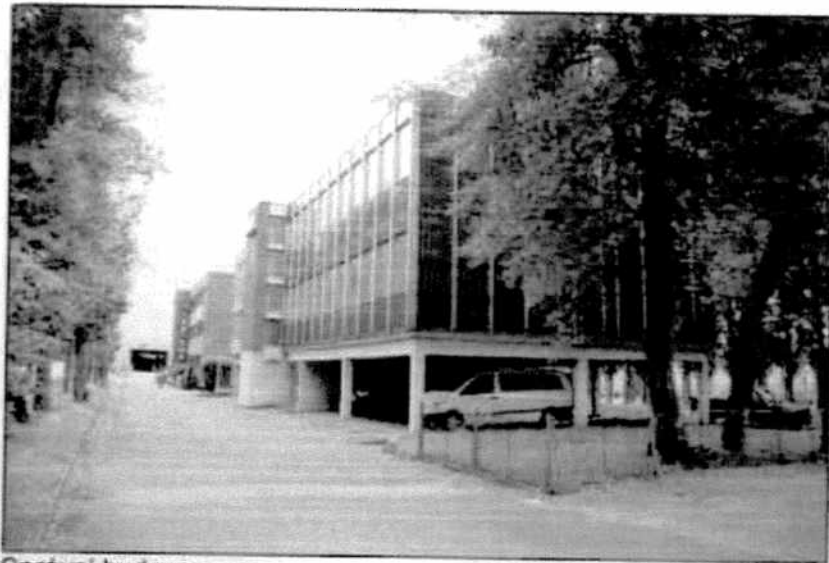
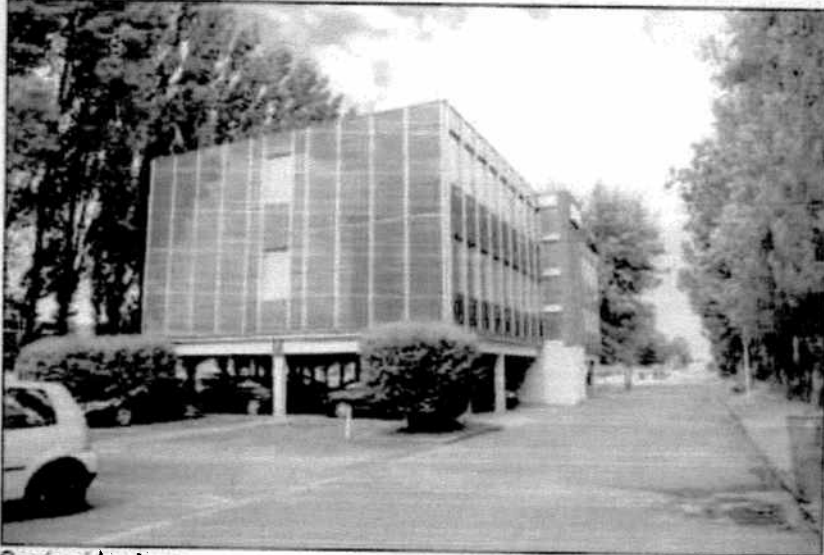
Správní budova

Objekt vykazuje značné opotřebení a veškeré prvky krátkodobé životnosti již neodpovídají dnešním standardům. Vzhledem ke skutečnosti, že v opláštění budovy jsou použity osinkocementové materiály (vysoce rakovinnotvorné materiály), je třeba zajistit jejich odbornou demontáž a likvidaci.

- **Odstranění konstrukcí pláště, které obsahují osinkocementové materiály (azbest)!!!!**

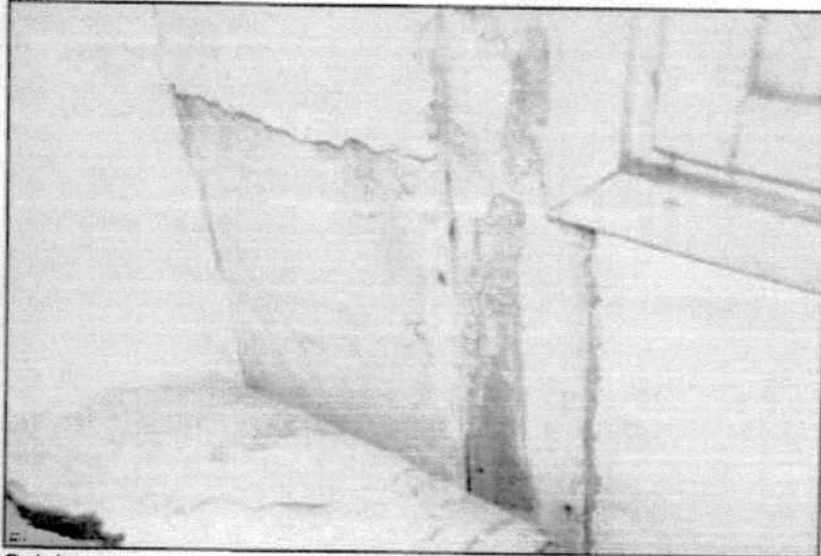
Osinkocementové desky v plášti správní budovy (rakovintvorné)

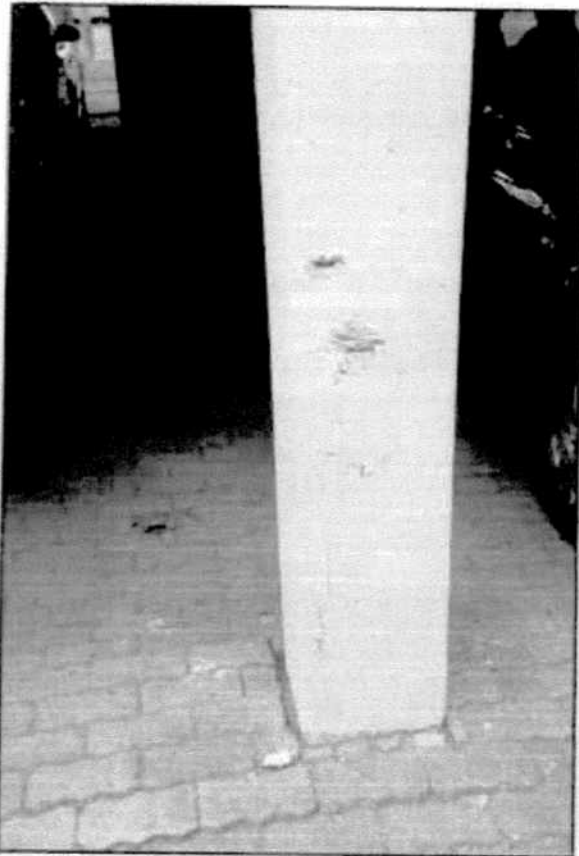
Poškozený pilíř v 1.NP

- Zadat stavebně-ekonomickou expertízu na celkovou revitalizaci budovy.
- Zadat statickou expertízu z důvodu deformovaného nosného pilíře v 1.NP budovy

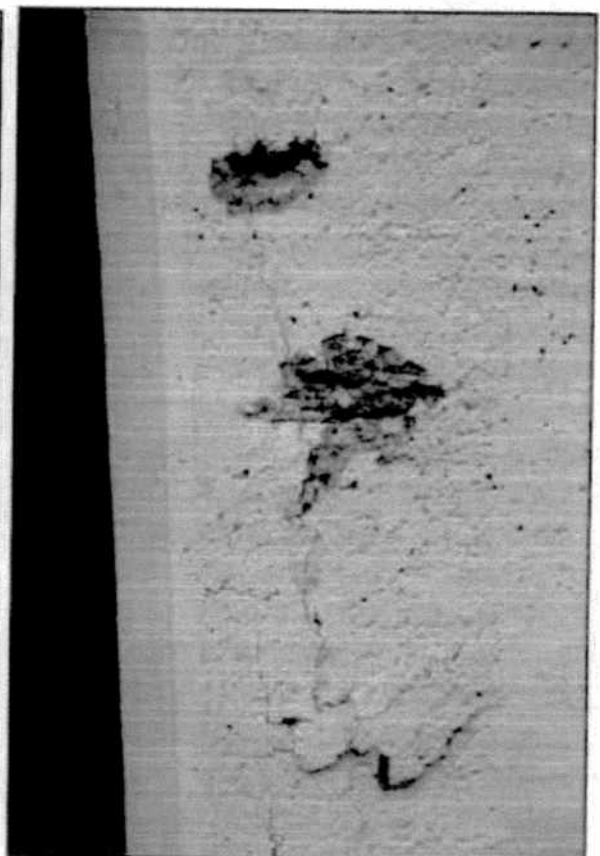
Detail pilíře – vydrolený beton

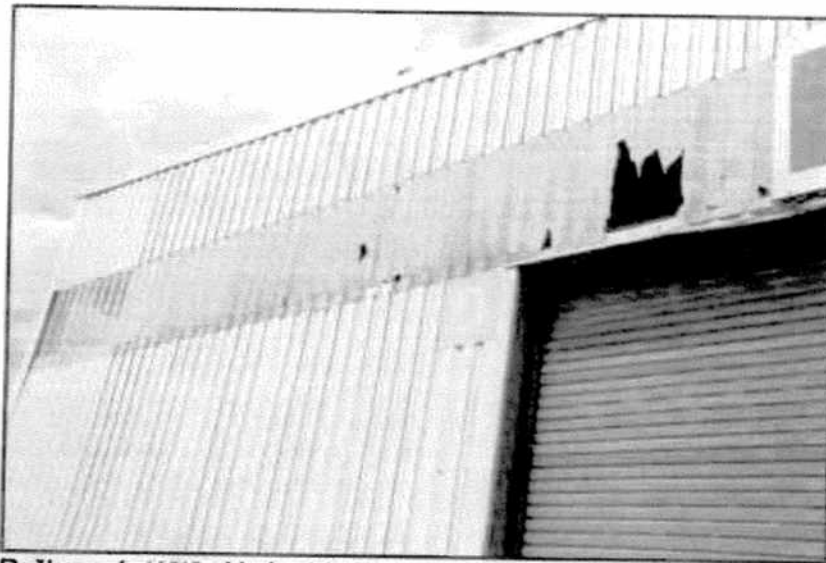
Poškození pláště skladové haly

- Oprava opláštění budovy včetně opravy zasklení prosvětlovacích pásů
- Oprava podlah budovy – rovinnost podlahy vlivem poklesu podkladních vrstev je značná
- Oprava ramp včetně pojízdných vrstev

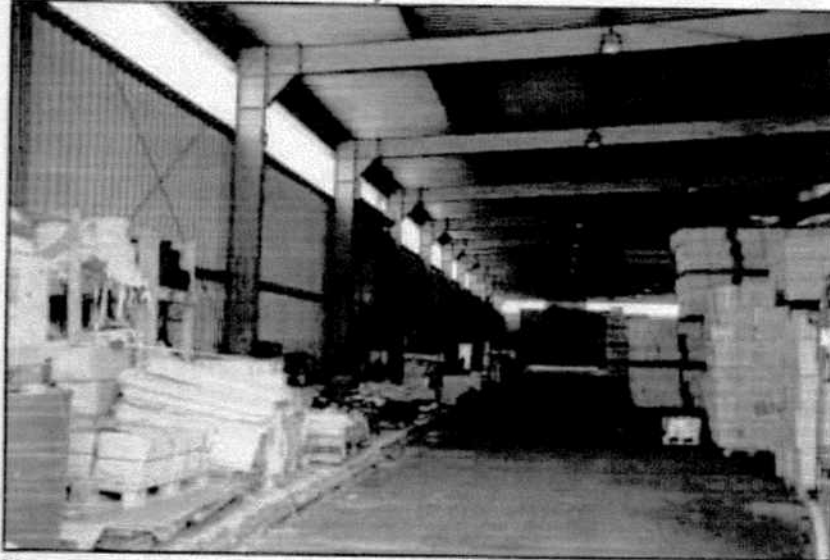
Nerovnost podlah haly

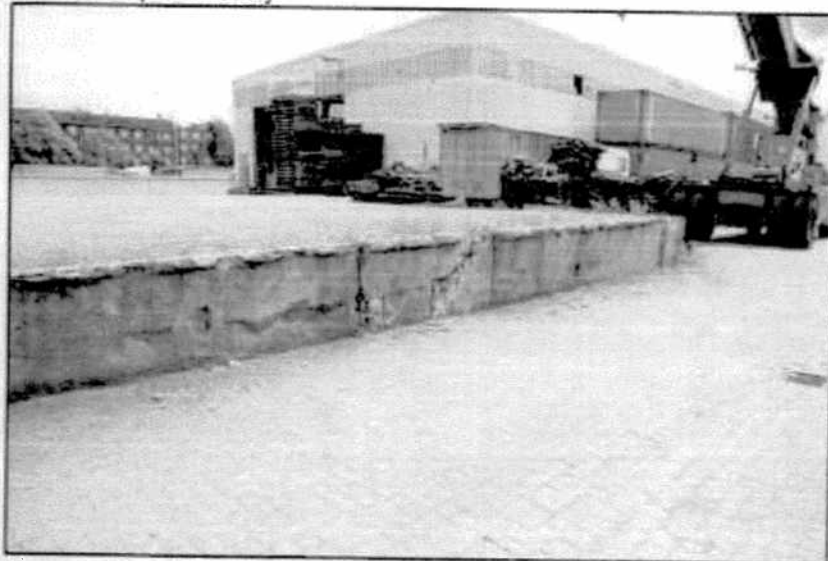
Poškození nákladových ramp

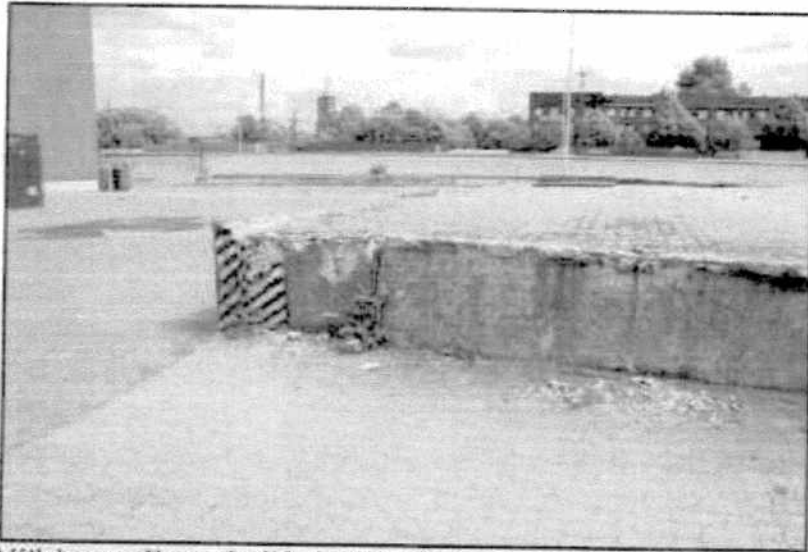
Výtluky a poškození nákladových ramp

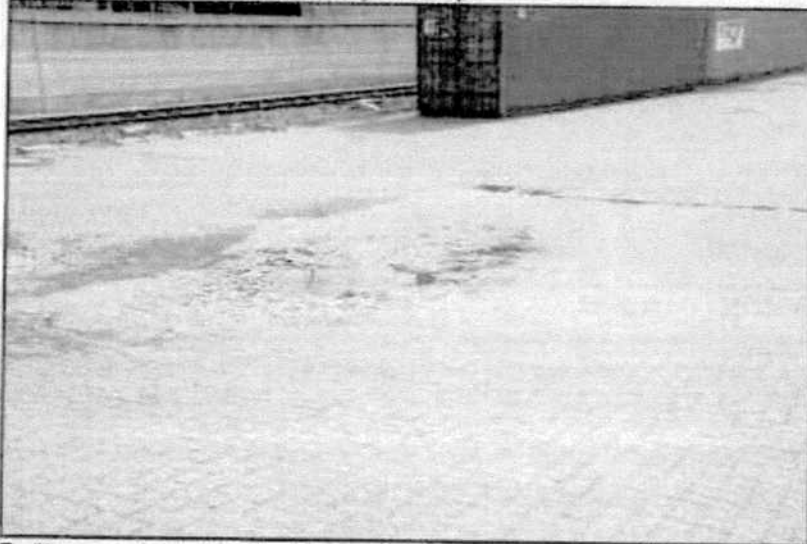
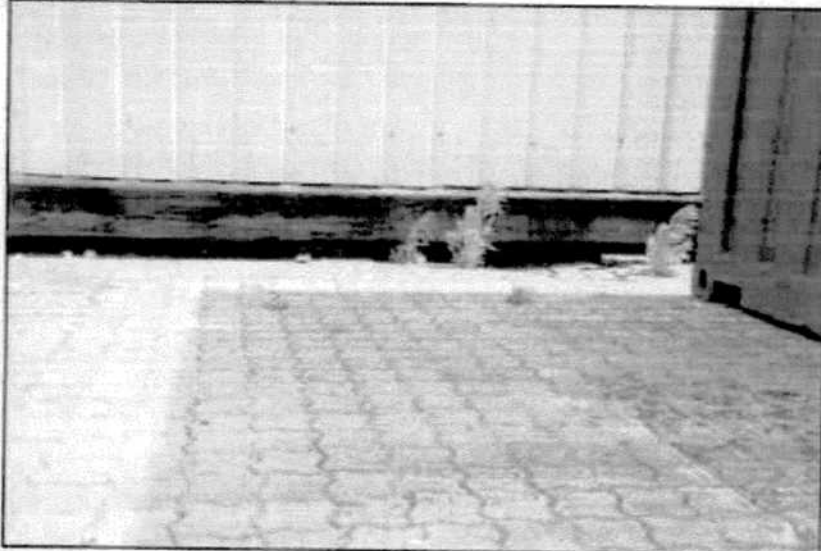
Poškození zpevněných ploch

- **Opravy výtlačků na zpevněných plochách v celém areálu**
- **Vyčištění kanalizačních košů vpustí po celém areálu**
- **Oprava el.zařízení, rozdělovač a rozvodná skříň – zajištění proti úrazu el.proudem, včetně revize**
- **Obnovit umělé osvětlení tak, aby bylo v souladu s místními bezpečnostními předpisy**
- **Revize el.zařízení**

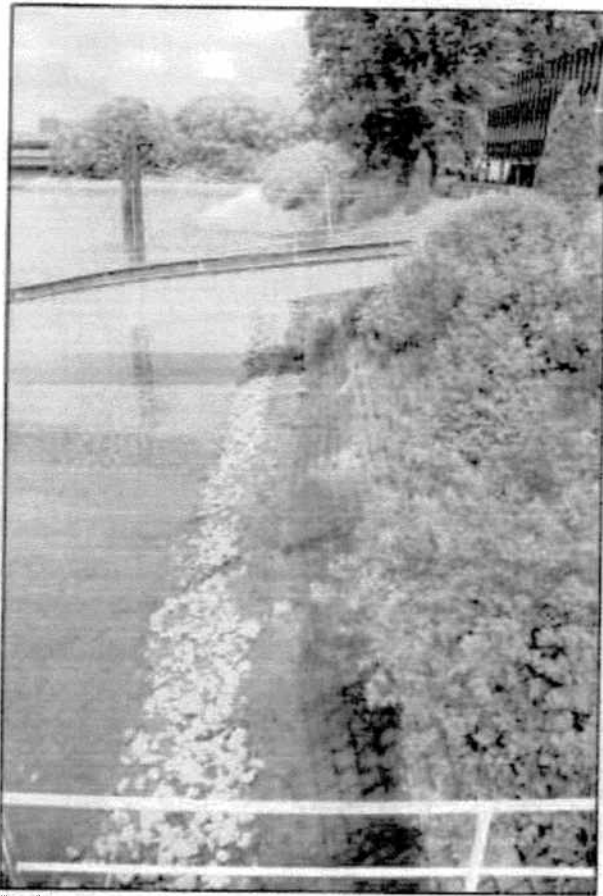
Poškození navigace

- **Likvidace dalib a pilot ve vlastnictví ČR**
- **Zpevnění navigace u břehu sociální budovy**
- **Nátěry oplocení**
- **Provést údržbu porostů, odstranění starých a poškozených dřevin, nebo větví**

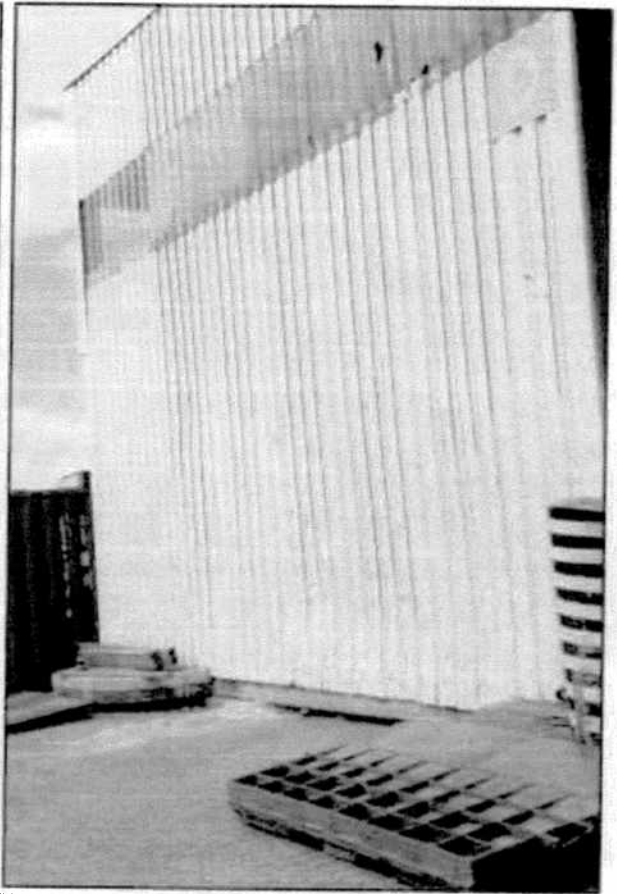
poškození pláště skladové haly

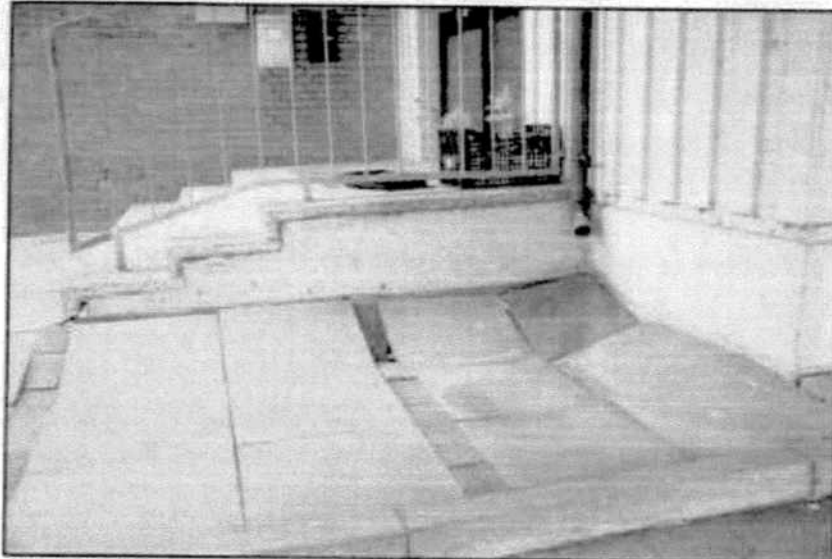
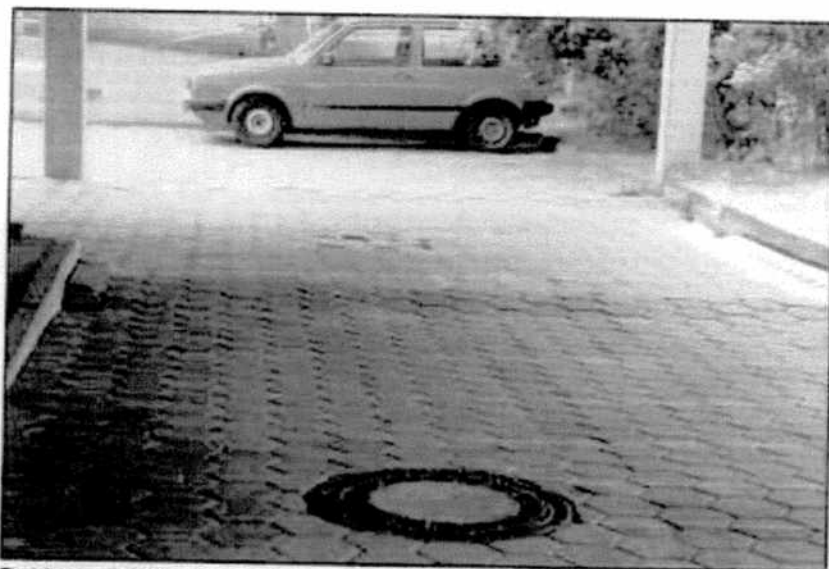
Zpevněné plochy vykazují značné deformace, nutno provést jejich opravu. Deformace a nerovinnost zpevněných ploch je zapříčiněná sedáním pozemku, doporučuji zámkové a další dlažby sejmut, dosypat a zhutnit podkladové plochy, správně výškově osadit vpusti a znova zámkové a další dlažby položit.

Poklesy dlažby

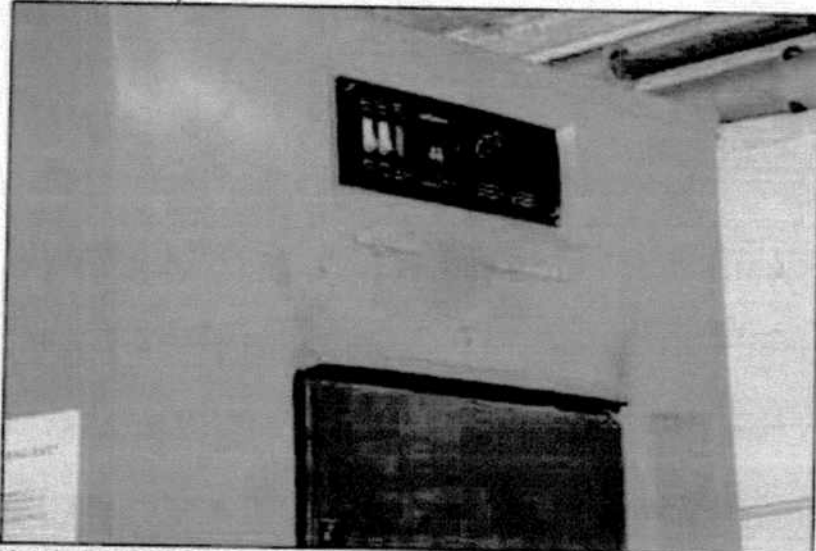
Kotel - havarijní stav

- Oprava kanalizačního řadu vně budovy, od paty domu do uličního řadu
- Výměna vadných uzávěrů vody – veškeré
- Výměna kotle ústředního topení – oprava je nerentabilní
- Oprava venkovního osvětlení pod domem
- Oprava kování a těsnění plastových oken
- Oprava, obnova a dotmelení obvodového pláště
- Oprava sociálního zařízení budovy – zvláště trhlíny v obkladech na soc.zázemí bytů

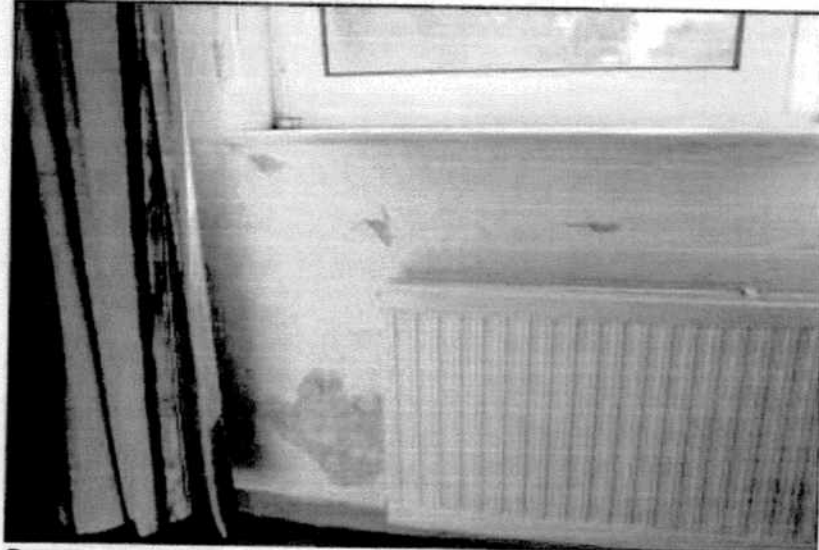
Opravy nutné v bytech - zatékání

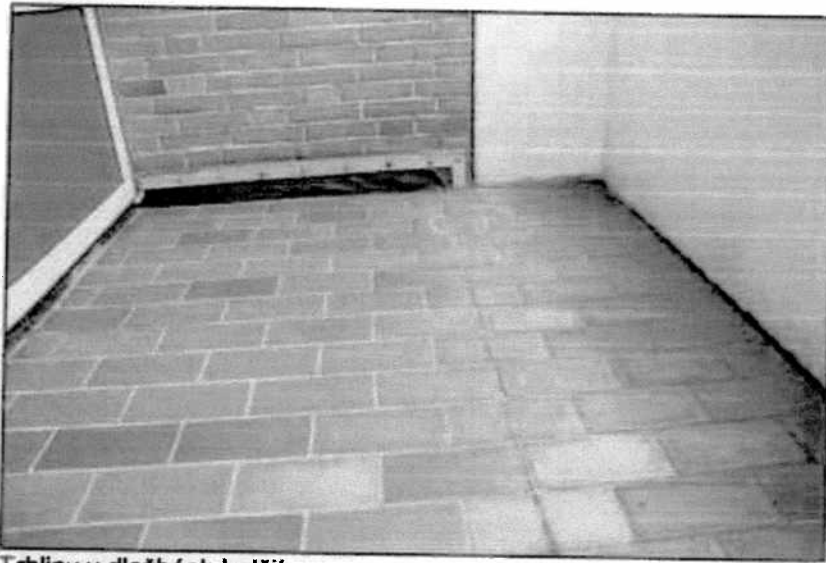
Trhliny v dlažbách ložní

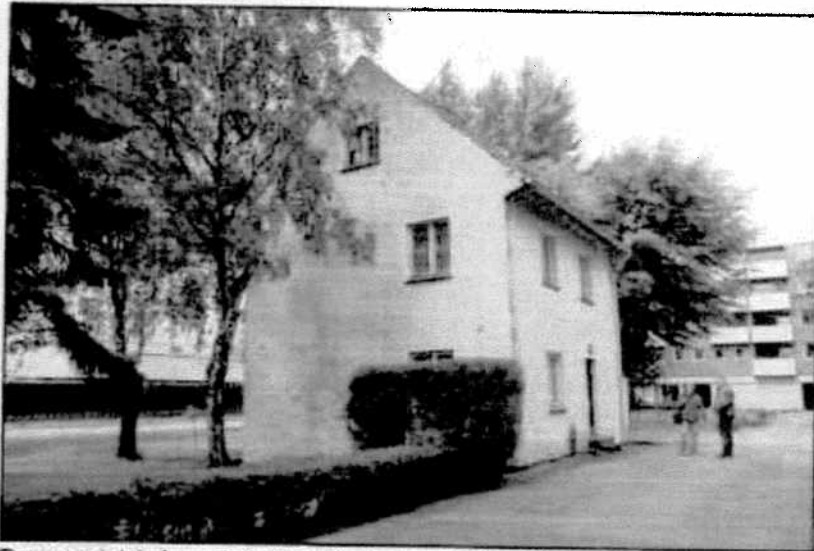
Jedná se o původní zděný objekt bydlení, vzhledem k terénním posuvům je objekt již značně vyosen od kolmice a hrozí jeho zhroucení. Zřícení objektu do prostoru vodní cesty by zapříčinilo dalších nákladů na jeho odstranění.

Objekt neobyvatelný, vykazuje značné poškození, deformace a trhliny, jejichž příčinou jsou pohyby v podloží objektu.

Domovníček k demolici – vyosení od kolmé

- Demolice objektu z důvodu možnosti jeho zřícení

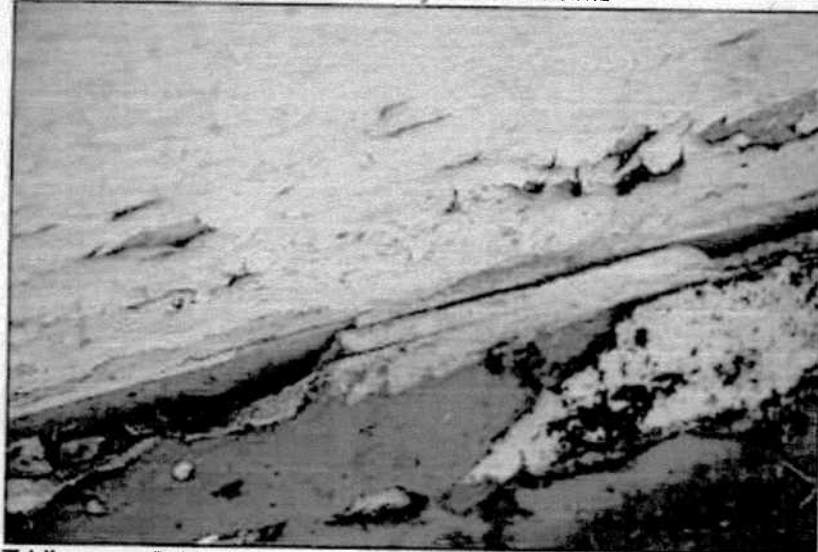
Trhliny v patě domu

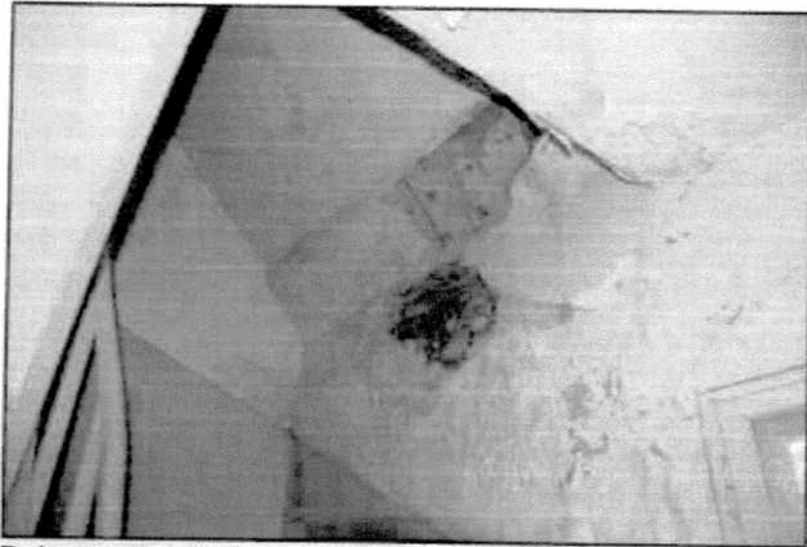
Deformace střechy

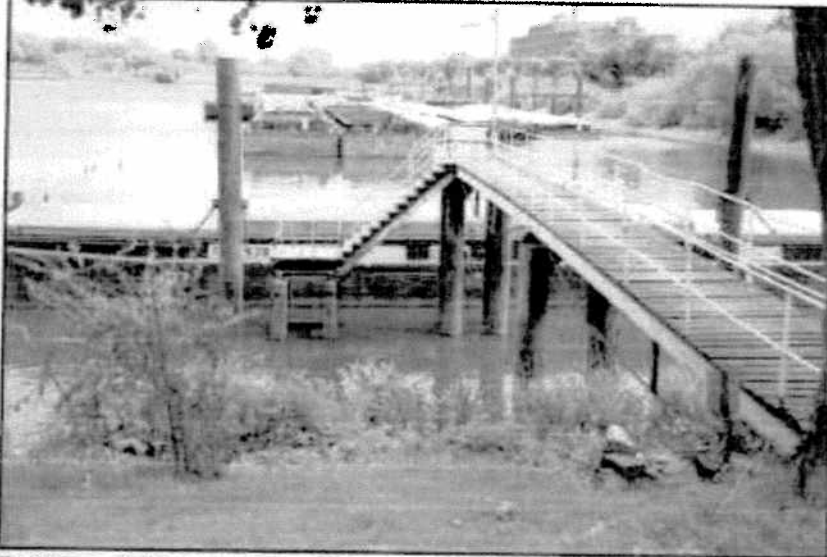
Poškozené lávky – nutná oprava

- Oprava zpevněných ploch – zvláště pod obytnou budovou
- Vyčištění kanalizačních košů vpustí po celém areálu
- Odstranění poškozených některých přístupových lávek z vody – hrozí zřícení nebo úraz

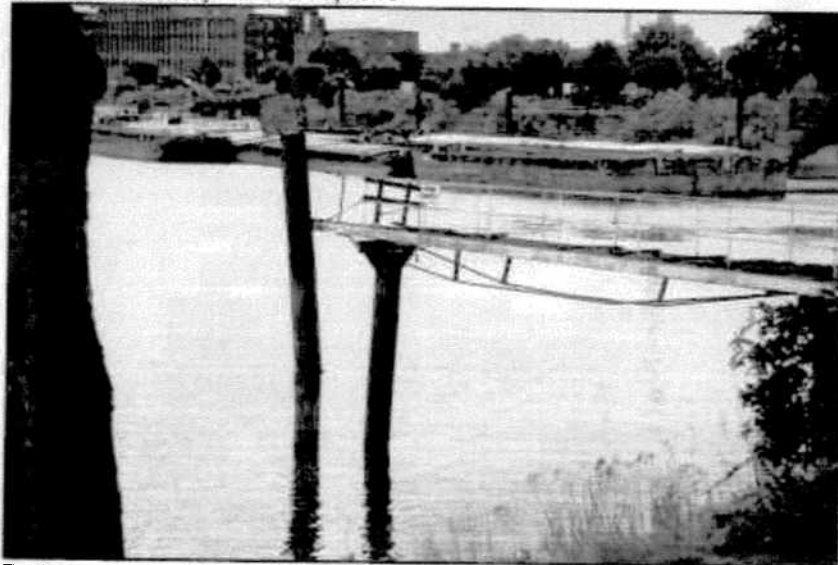
Poškozené lávky – havarijní stav (nebezpečí úrazu)

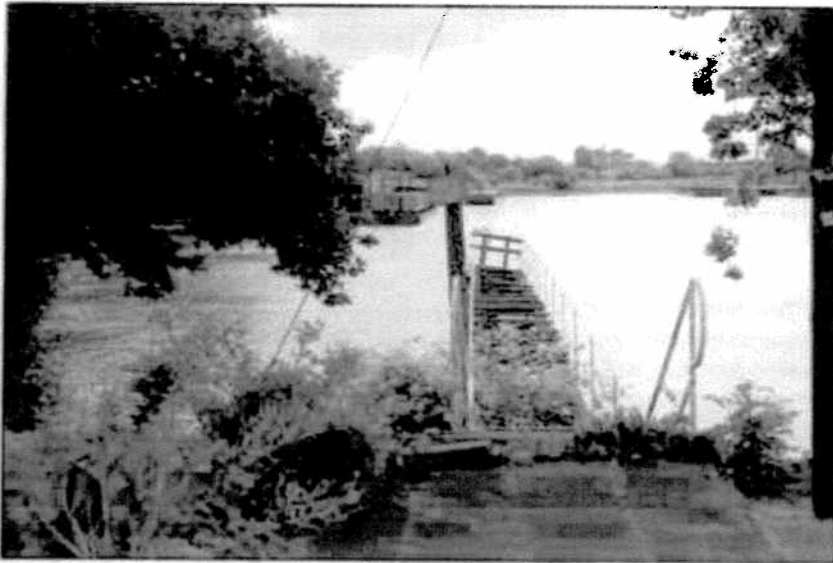
Poškozené lávky – havarijní stav (nebezpečí úrazu)
