ZNALECKÝ POSUDEK

č. 096/2009/ON-426

o stavebně-technickém stavu nemovitostí ve vlastnictví České republiky – Ministerstva dopravy, nacházejících se ve Spolkové republice Německo, Hamburk, v lokalitách Am Moldauhafen, Am Saalehafen a Peutestrasse 25.

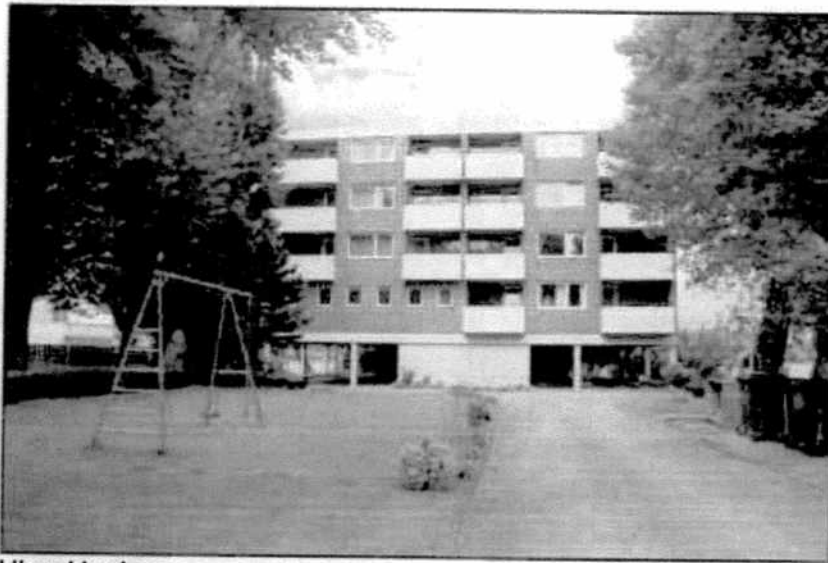
Hlavní budova

Jedná se o původní zděný objekt bydlení, vzhledem k terénním posuvům je objekt již značně vyosen od kolmice a hrozí jeho zhroucení. Zřícení objektu do prostoru vodní cesty by zapříčinilo dalších nákladů na jeho odstranění.

Objekt neobyvatelný, vykazuje značné poškození, deformace a trhliny, jejichž příčinou jsou pohyby v podloží objektu.
